Annexe 5 Etude de stabilité de la plateforme de lançage – Arcadis – Février 2015

ETUDES GEOTECHNIQUES - PLATEFORME DE LANCAGE - BASSIN DE RETENTION

ETUDES GEOTECHNIQUES TALUTAGE ZONE NATURA 2000 ETUDE DE LA STABILITE DES PENTES

A13 - VIADUC DE GUERVILLE - 3ème TABLIER
 PROJET - DCE
 GEOTECHNIQUE
 PLAN D'IMPLANTATION DES SONDAGES

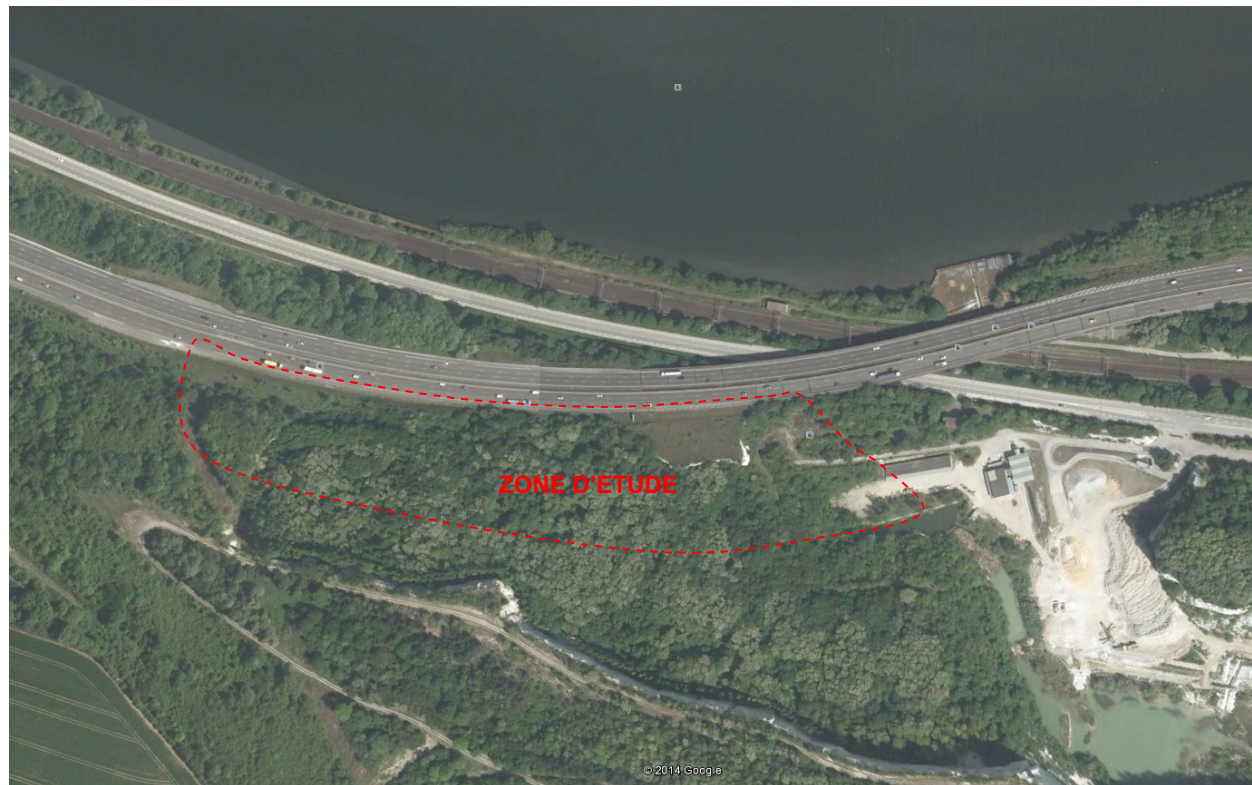
Vue aérienne de la zone d'étude

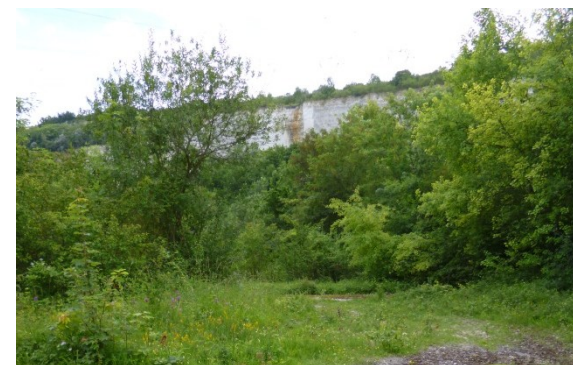
Vue de la zone d'étude depuis le nord, en arrière-plan le front de taille

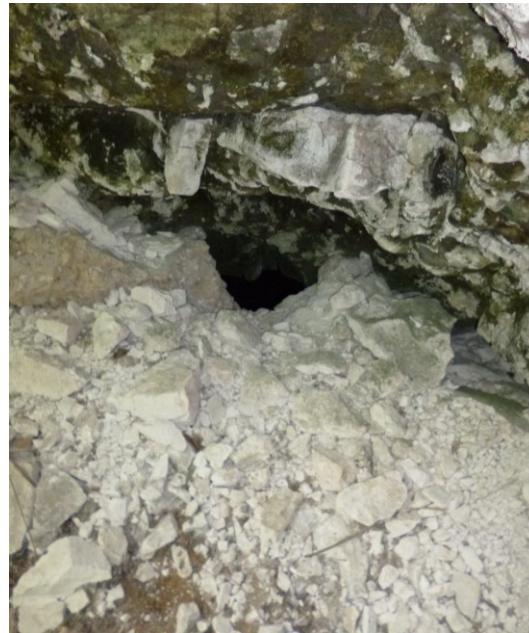
Photographie de l'entrée d'une galerie au droit de l'éperon rocheux
(localisation prise de vue ★)

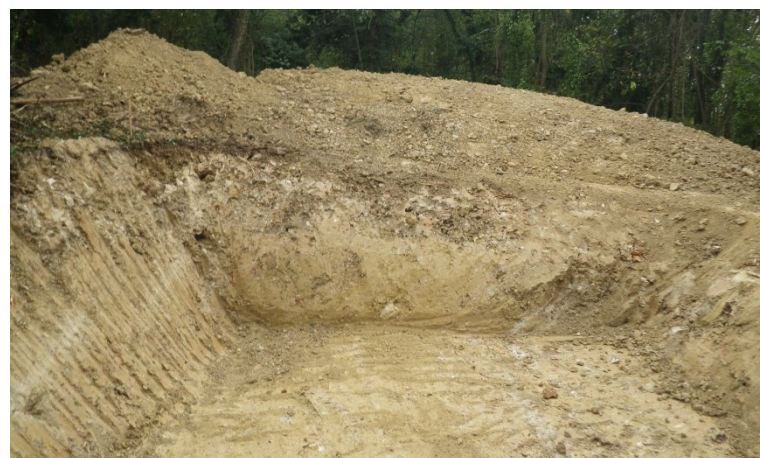
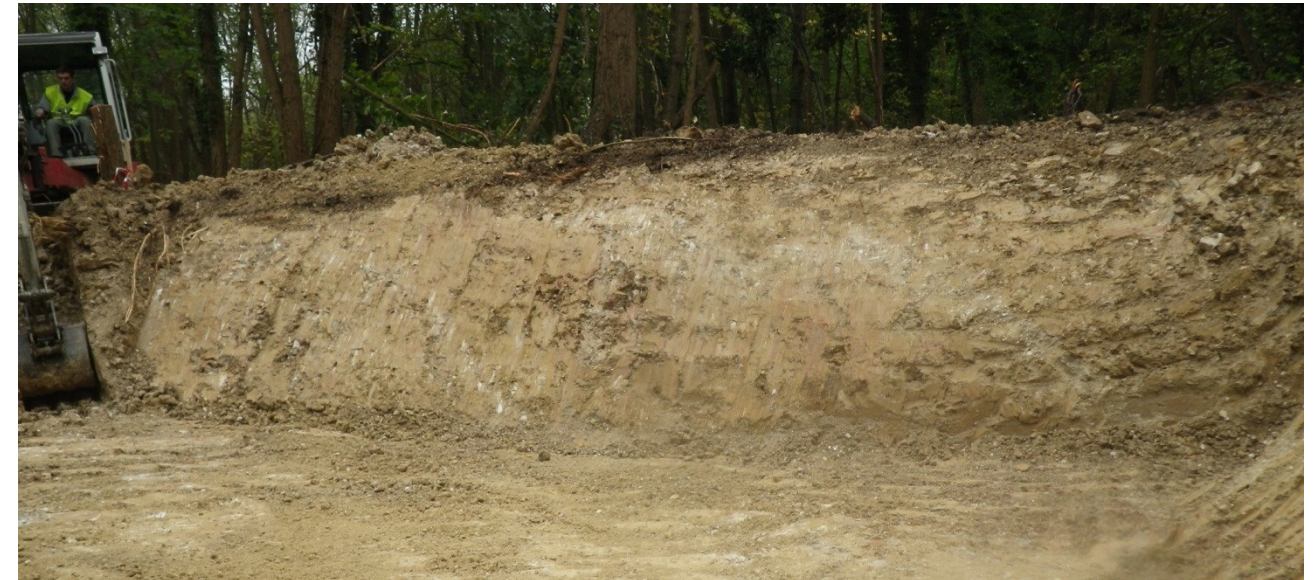
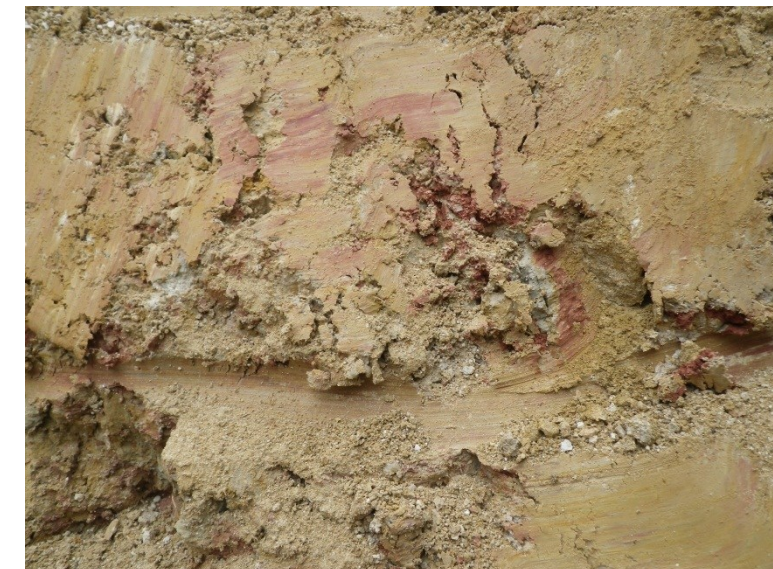
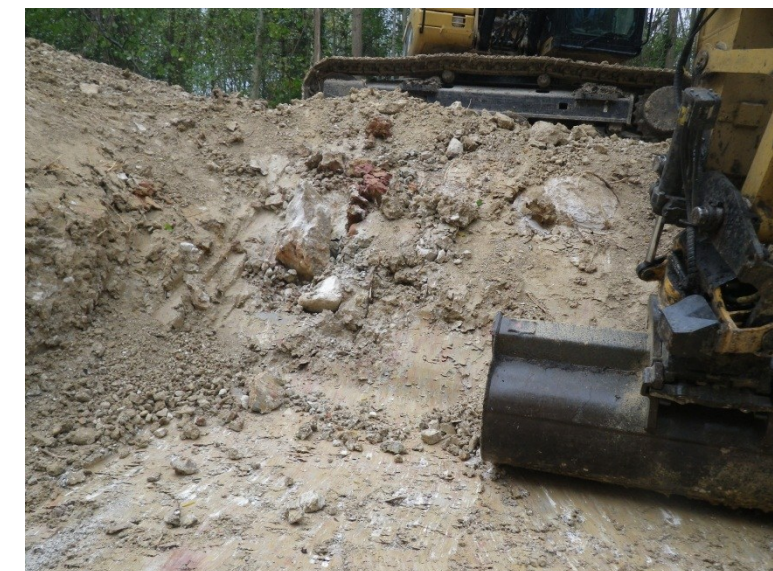
Une fouille au tractopelle a été terrassée le 6 novembre 2014, son implantation figure sur le plan joint en annexe. La profondeur de la fouille est de 4,0 m au plus profond. L'emprise de la fouille en fond d'ouvrage est de 10 m par 10 m. Les parois de la fouille ont été réglées chacune avec un fruit différent, à savoir : 35°, 45°, 55° et 70°.

Angle de la prise de vue ci-dessous

Autres prises de vue :

L'objectif de cette fouille est de permettre l'observation du comportement des différentes parois dans le temps et de mesurer la pente naturelle des sols après que les parois se seront éboulées.

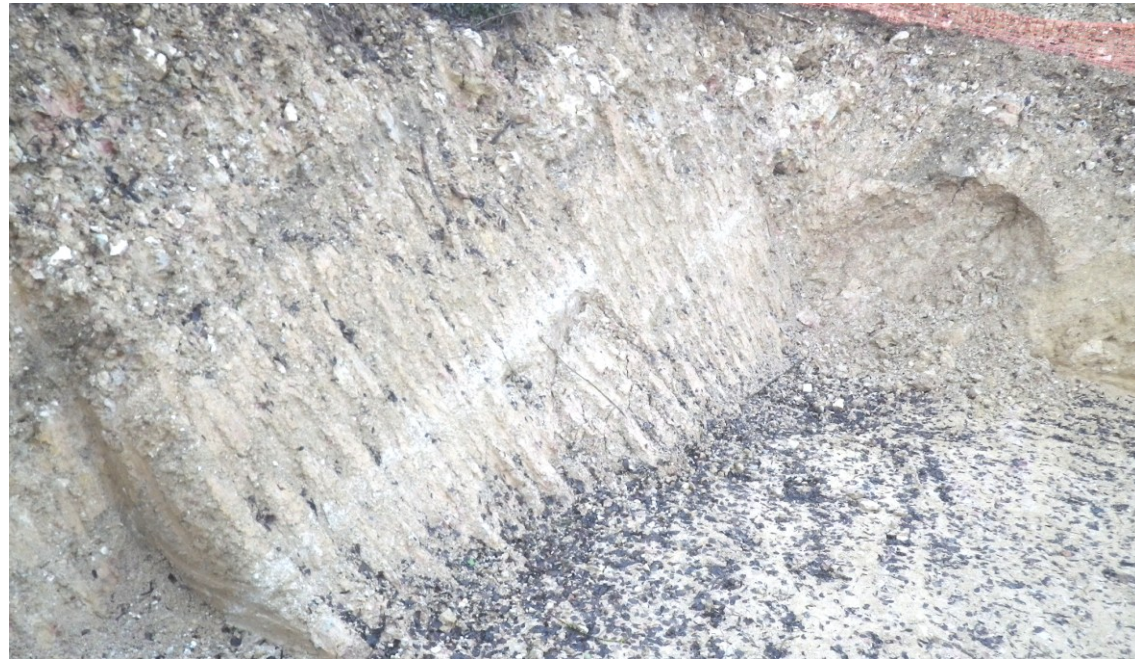
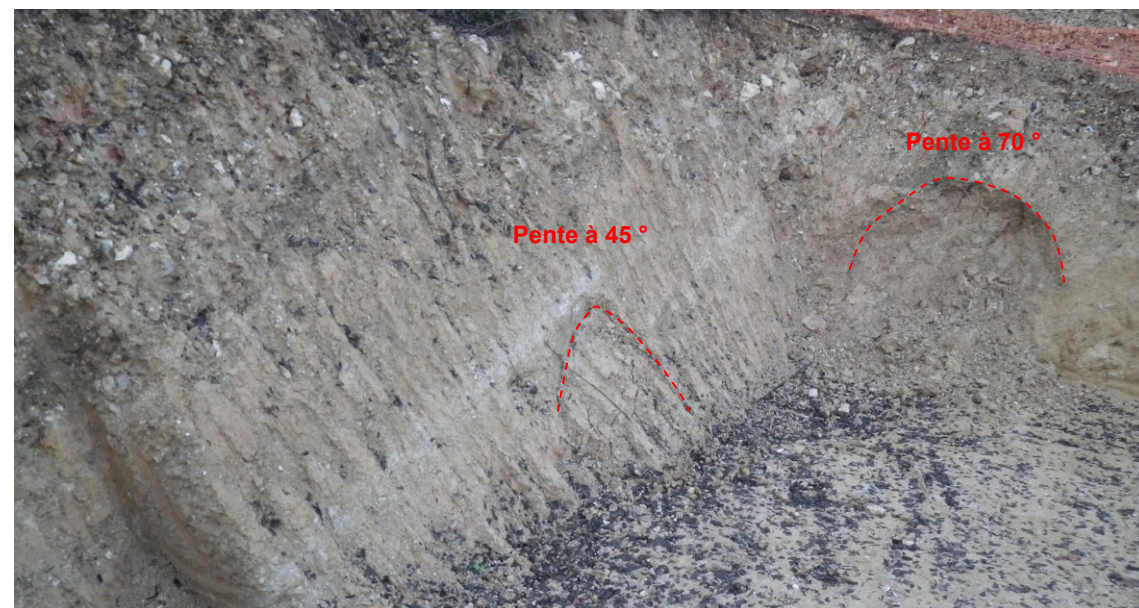
Lors de notre dernière visite, le 2 février 2015, nous notons l'apparition de deux glissements de peau localisés sur les pentes réglées à 70° et 45°. La pente réglée à 35° ne présentait pas de glissement.

Photographie sans légende (luminosité et contraste augmentés)

Photographie avec légende (luminosité et contraste normaux)

Prise de vue du 2 février 2015 : apparition de 2 de glissement de peau

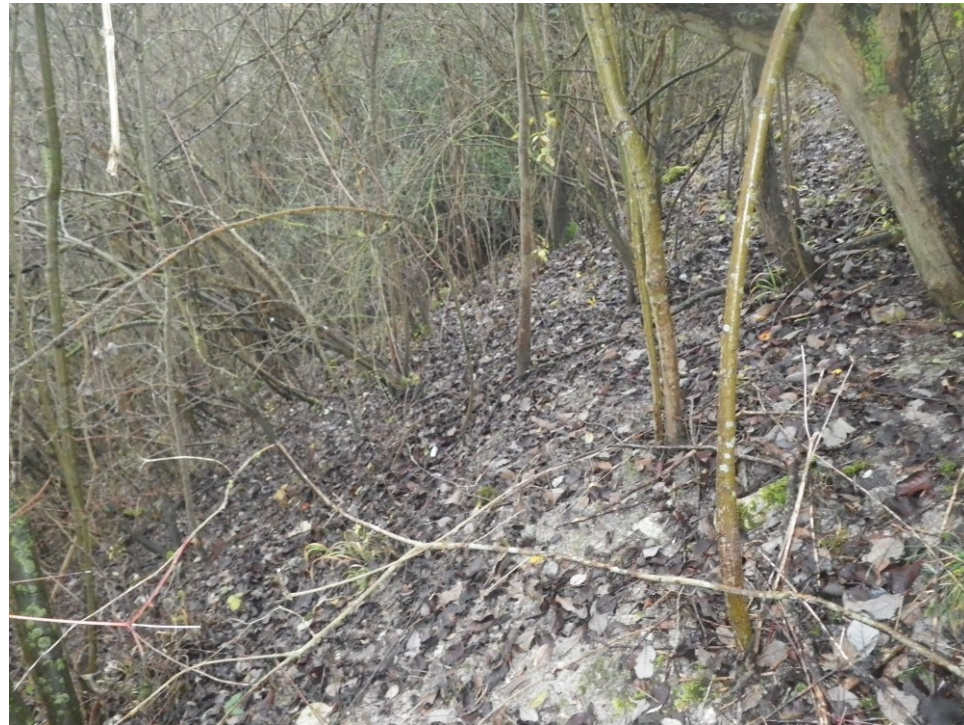
Le 15 décembre 2014, nous avons observé un talus ancien, d'une hauteur de l'ordre de 18 m et situé au nord de la plateforme logistique, constitué de remblais divers, présentant une pente de l'ordre de 3/2 (3 unités de longueur en base pour 2 unités en hauteur).

Vue du talus (15/12/2014)

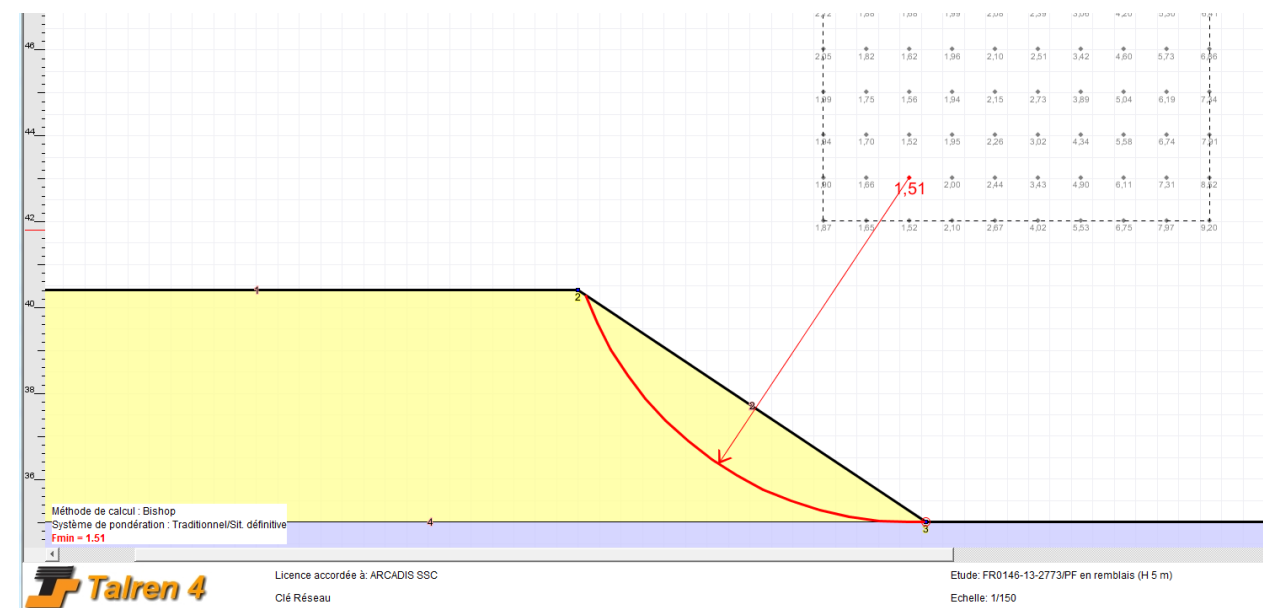
Hauteur du remblai : 5 m
 Pente des talus : 3/2
 Matériau d'apport constitutif du remblai : Matériau granulaire compacté, $c' = 0 \text{ kPa}$; $\phi' = 39^\circ$
 Support du remblai : Craie, $c' = 0 \text{ kPa}$; $\phi' = 36^\circ$

Facteur de sécurité minimal, $F_{min} = 1,51$

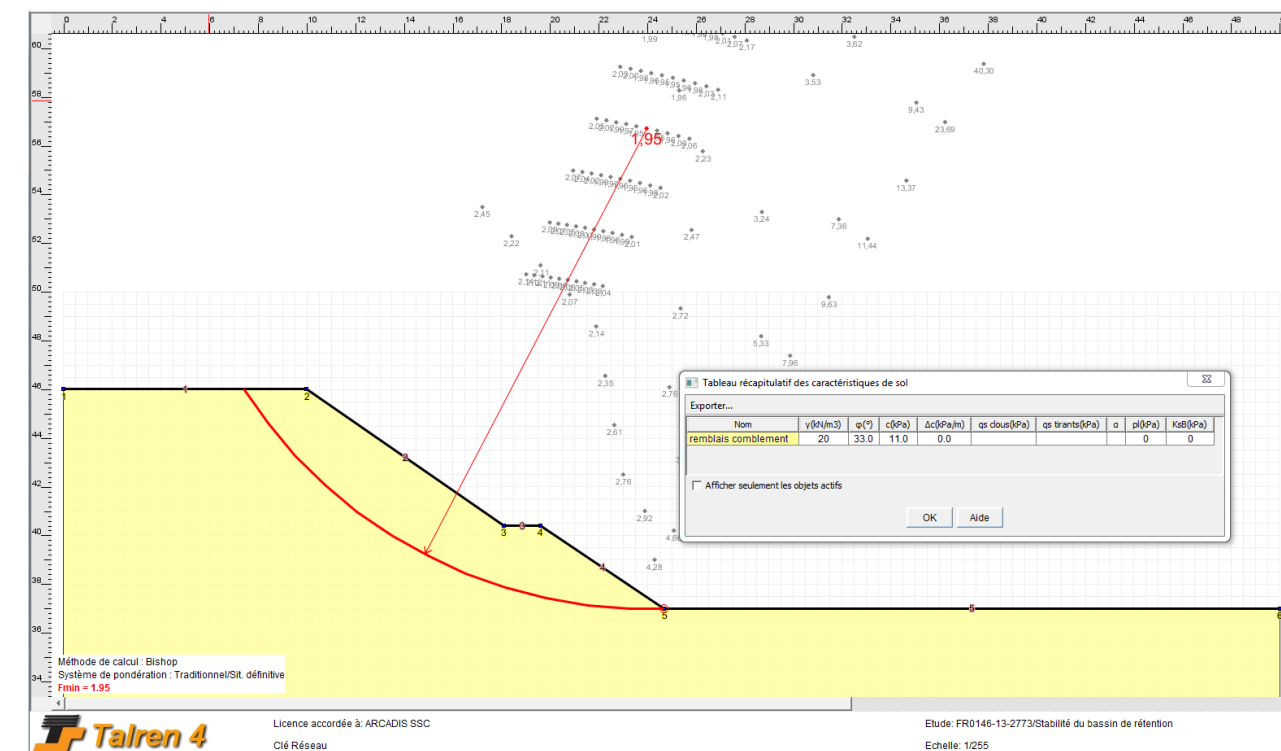
COUPE BB' (Coupe la plus défavorable sans passage par l'ouvrage de confinement) : Facteur de sécurité minimal, $F_{min} = 1,95$ pour F recherché de 1,5.

Les pentes du bassin de rétention sont stables pour des pentes réglées à 3/2 (3 unités de longueur en base pour 2 en hauteur) y compris là où l'ouvrage de confinement est présent

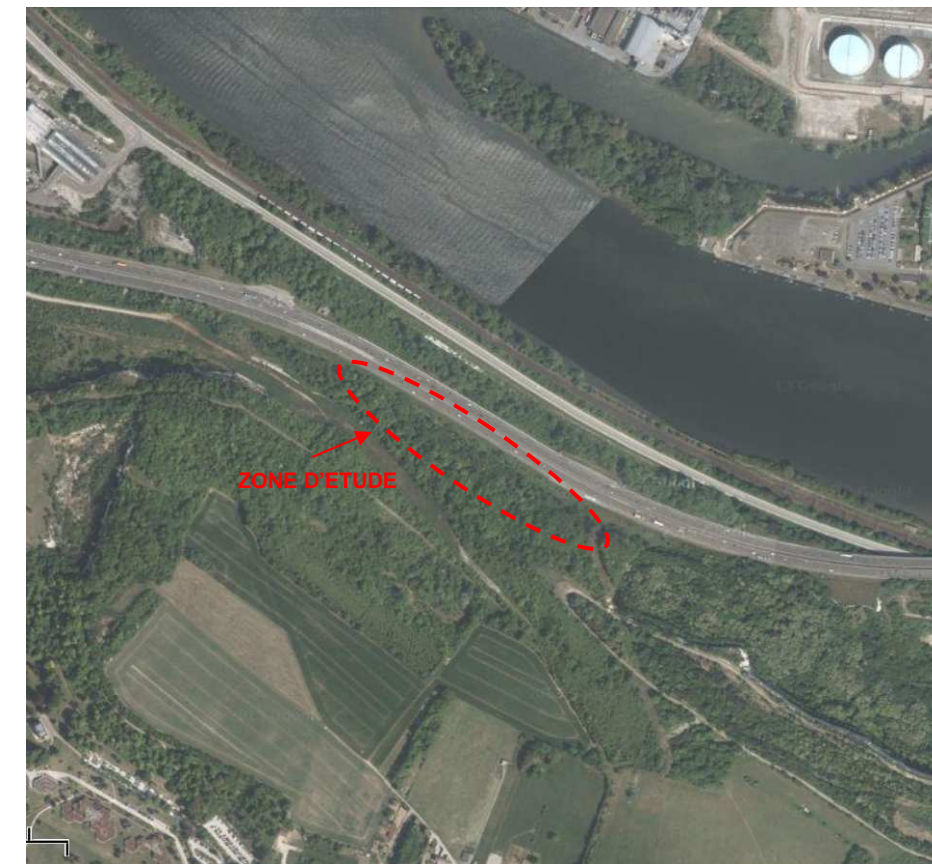
Vue aérienne de la zone d'étude

La zone d'étude est localisée dans la zone NATURA 2000 appartenant à l'entreprise Calcia, à l'ouest de la carrière Lafarge, sur la commune de Guerville.

Nous précisons que la zone d'étude, d'une emprise de l'ordre de 40 000 m² (400 m par 100 m), est aujourd'hui boisée.

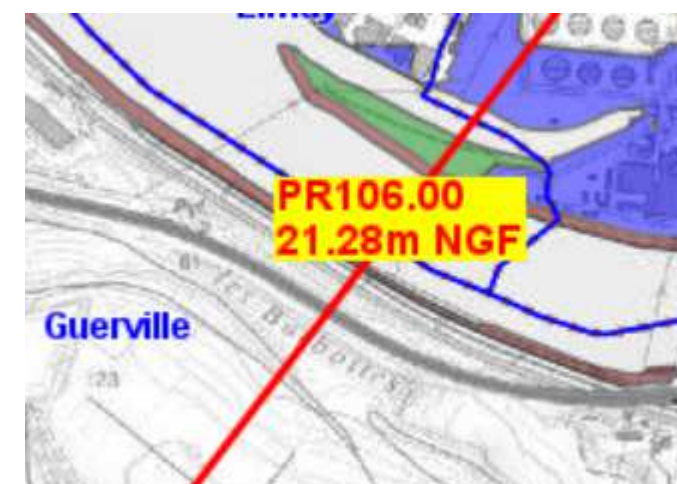
La carte ci-dessous est extraite de la cartographie dynamique relative au PPRI de la DDT des Yvelines.

Elle indique une cote qui correspond au PHEC (Plus Hautes Eaux Connues) au niveau de la zone Natura 2000 de 21.28 m NGF.

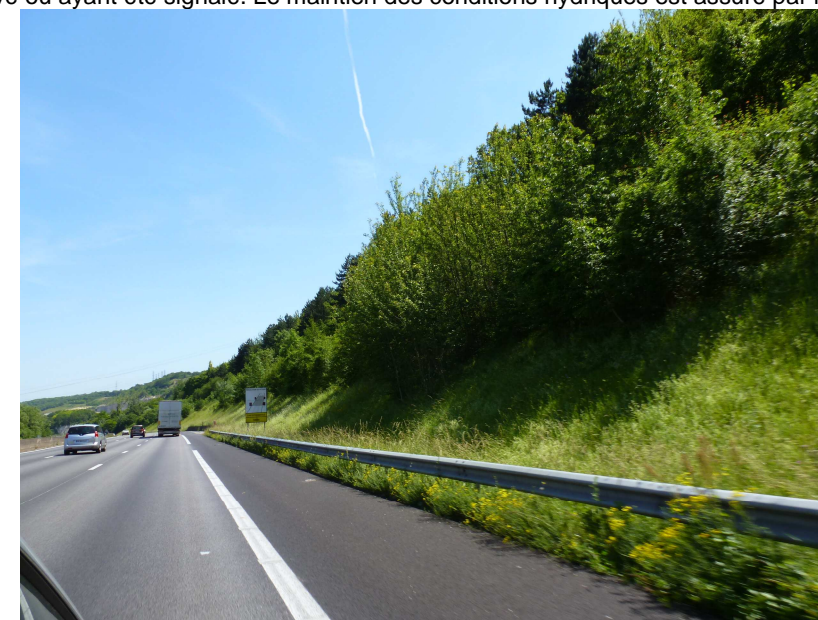
La photographie ci-après a été prise dans la zone du future déblais et montre le talus actuel avec une pente globalement de 3 de base pour 2 de hauteur avec risberme intermédiaire. Il n'y a pas actuellement de cunette en tête de talus et il n'y a pas eu de désordre observé ou ayant été signalé. Le maintien des conditions hydriques est assuré par la végétalisation actuelle.

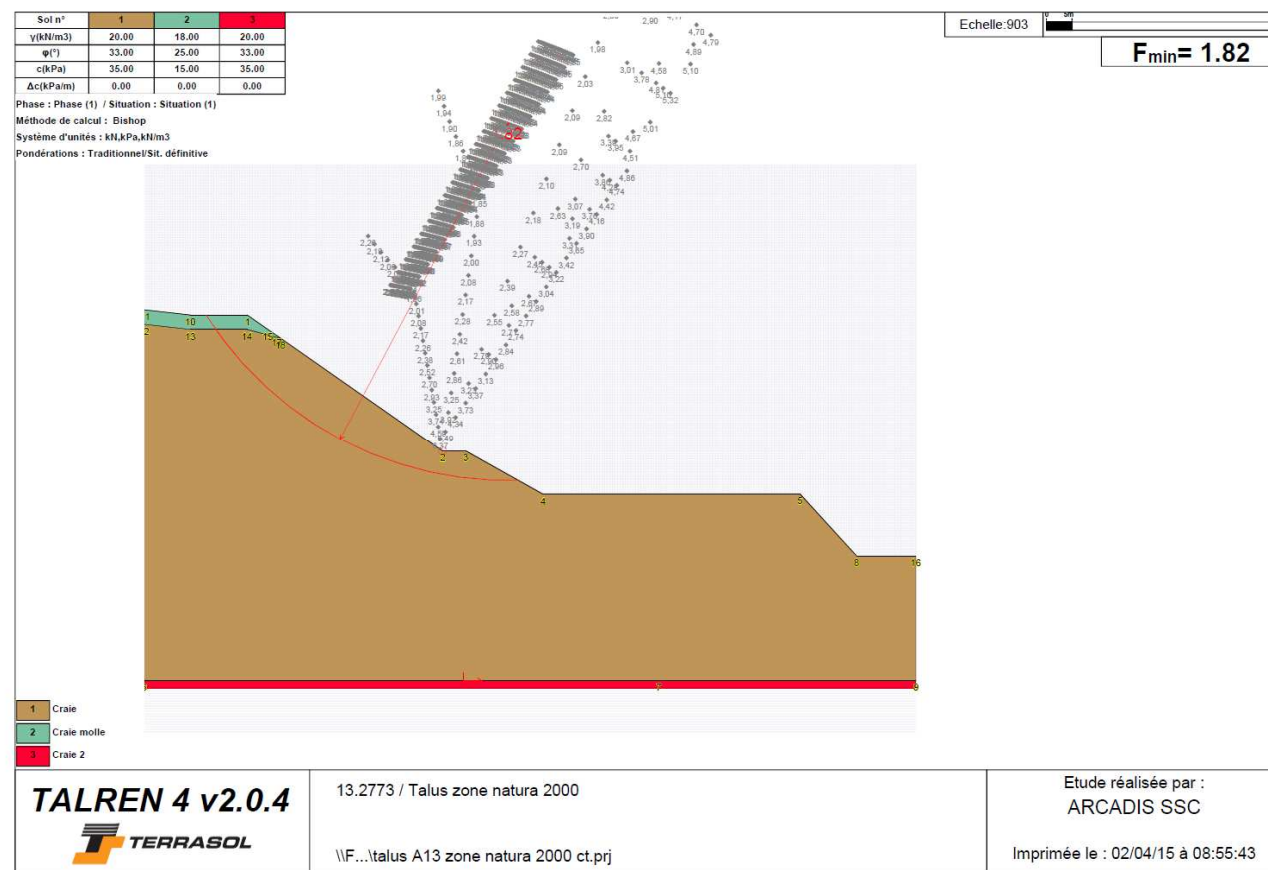
A court terme :
