**DOSSIER D'AUTORISATION
au titre de la Loi sur l'Eau**

Rivière la Maltorne

Travaux de renaturation de la Maltorne

Sur la Commune de LA BOISSIERE ECOLE (78)

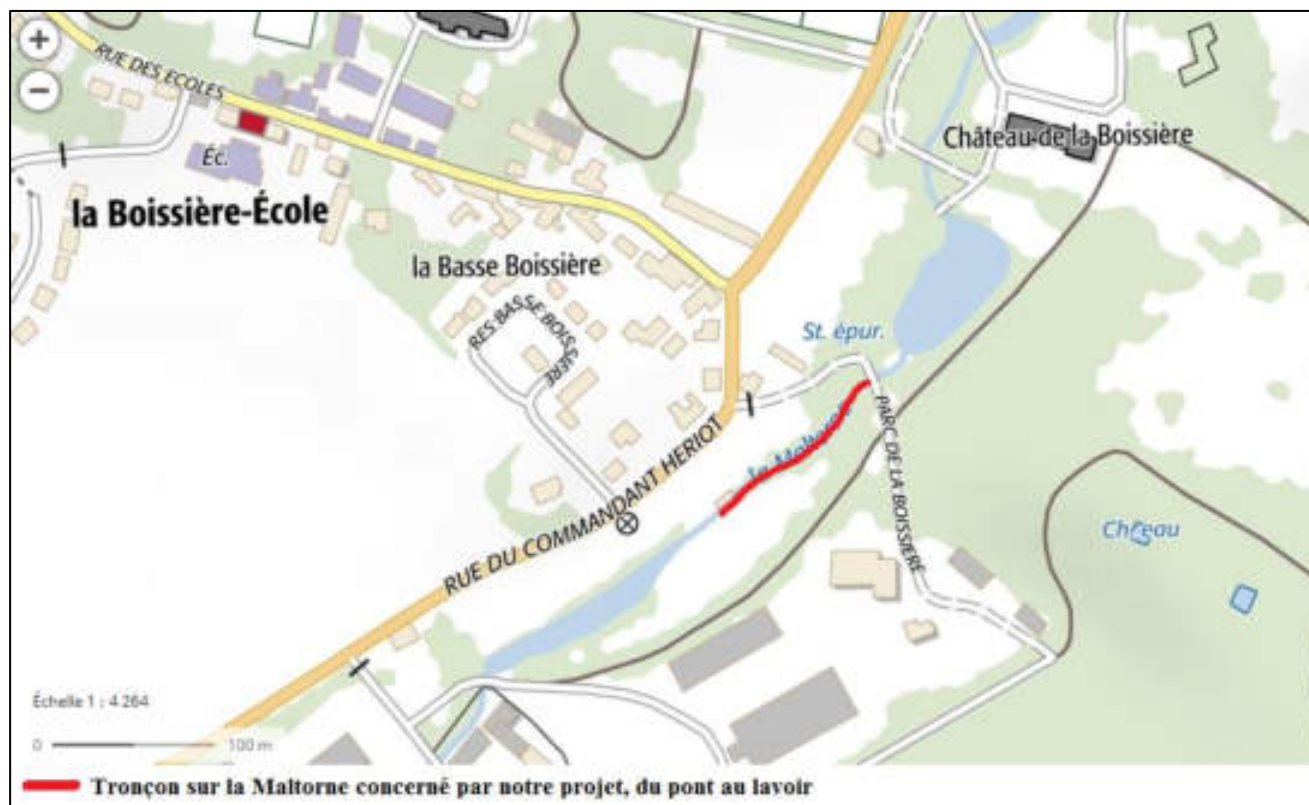
Plan de situation du tronçon de la Maltorne objet du présent dossier

Ce tronçon est situé à seulement 3,07 kilomètres en aval de la source située dans le massif forestier de Rambouillet. En se rapprochant de la zone concernée par les travaux, le cours d'eau passe par le parc du château Hériot et se jette dans l'étang de ce dernier (*figure 1 p.11*). La Maltorne reprend ensuite son cours après la surverse de l'étang (*figure 2 et 3 p.11*) et passe sous un pont de pierre sur une longueur de 4,50 mètres avec une largeur de 1,60 mètre (*figure 4 p.11*). A la sortie de ce pont débute alors le tronçon visé par les travaux, qui s'étend sur 125 ml environ et se termine au niveau du lavoir communal. Sur cette portion, un exutoire du réseau d'eaux pluviales communal débouche dans la Maltorne une quinzaine de mètres en aval du lavoir (*figure 5 p.12*).

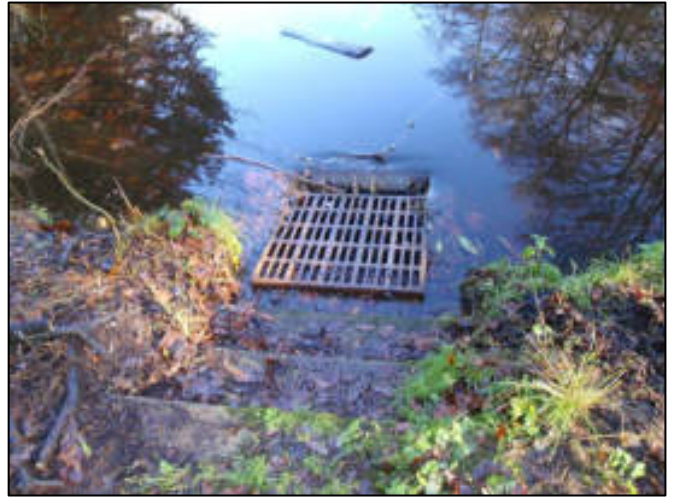
Figure 2, grille de surverse de l'étang

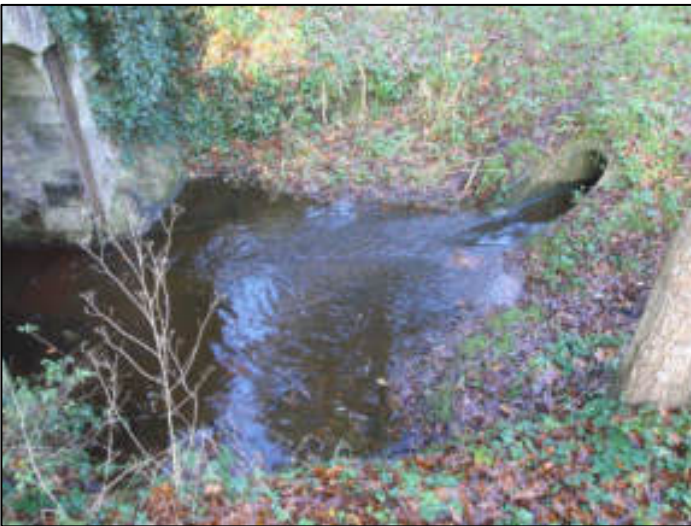
Figure 3, exutoire de la surverse

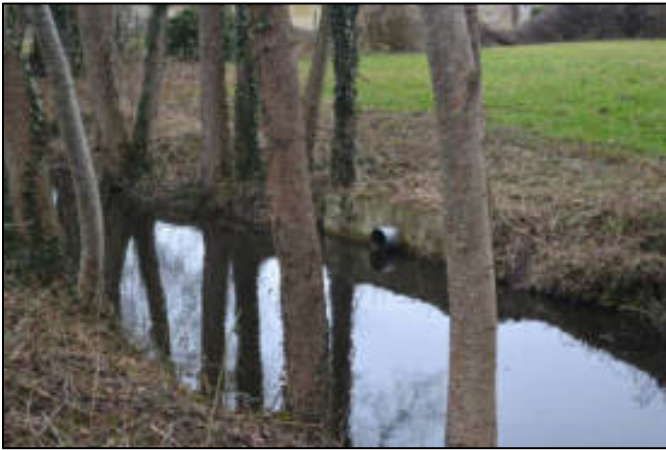
*Figure 5, exutoire des eaux pluviales – environ
20m en amont du lavoir*

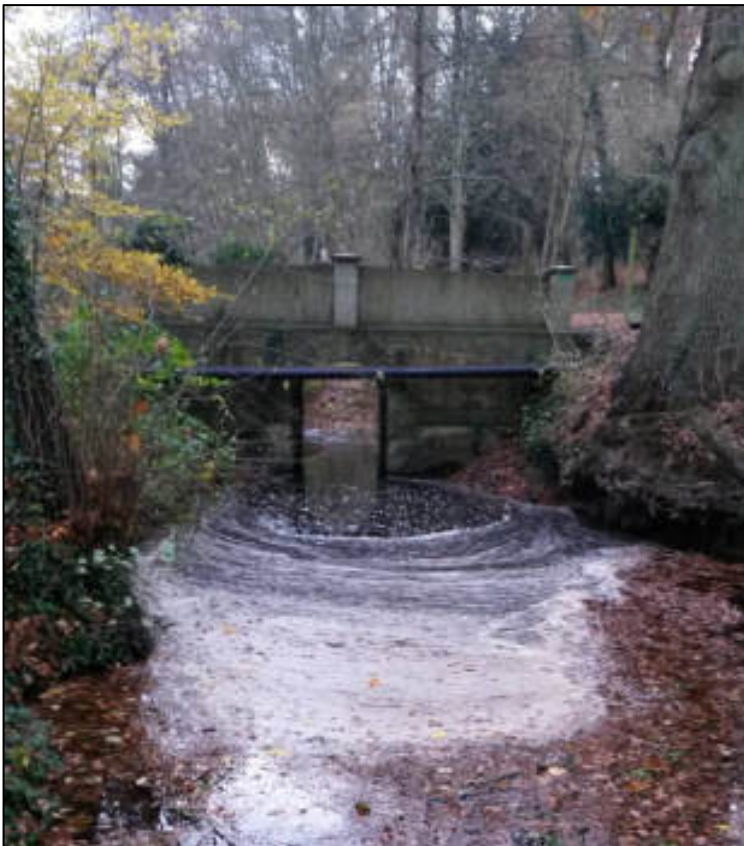
*Début du tronçon, zone de spray
après le pont*

Concernant la rivière elle même, immédiatement à l'aval du pont se trouve une zone de spray (zone de dissipation rapide de l'énergie hydraulique) ayant provoqué une érosion des berges jusqu'à une largeur de 5,80 m et mettant en danger l'ancrage des deux grands chênes situés en rive gauche.

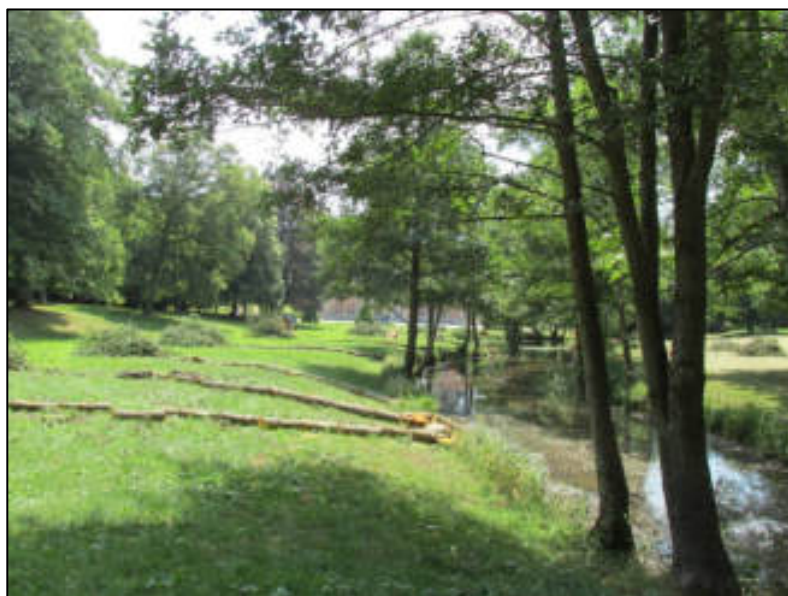
La photo ci-dessous illustre l'état du site après travaux :

Les arbres à abattre ont été repérés début 2015 et ils ont été sélectionnés en fonction de leur état sanitaire et de leur esthétique. La Ferme de la Tremblaye, en tant que partenaire du projet, a ensuite procédé à l'abattage des arbres en juin 2015 pour favoriser l'ensoleillement de la Maltorne et limiter l'apport excessif de matière organique (feuilles) provoquant l'envasement. Les souches ont été conservées de manière à ne pas altérer la stabilité des berges.

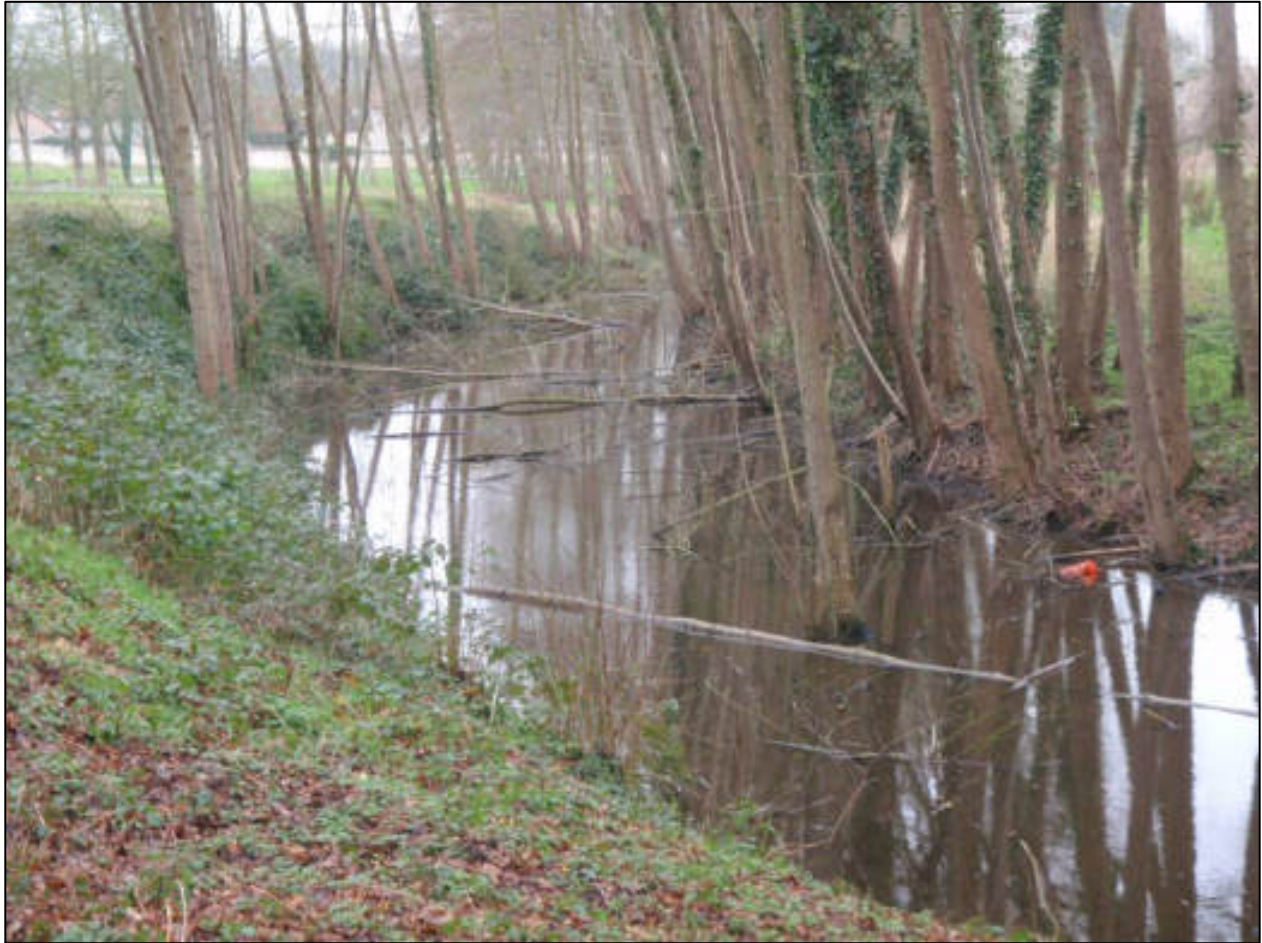
Photo du tronçon avant l'intervention de nettoyage d'octobre 2016

La portion à restaurer, qui a fait l'objet d'un nettoyage en octobre 2016 (évacuation des branches tombées dans le lit), présente toujours de nombreuses formations végétales sur sa rive droite. Celles-ci sont représentatives des milieux humides avec une très grande majorité d'aulnes comme arbres de la ripisylve.

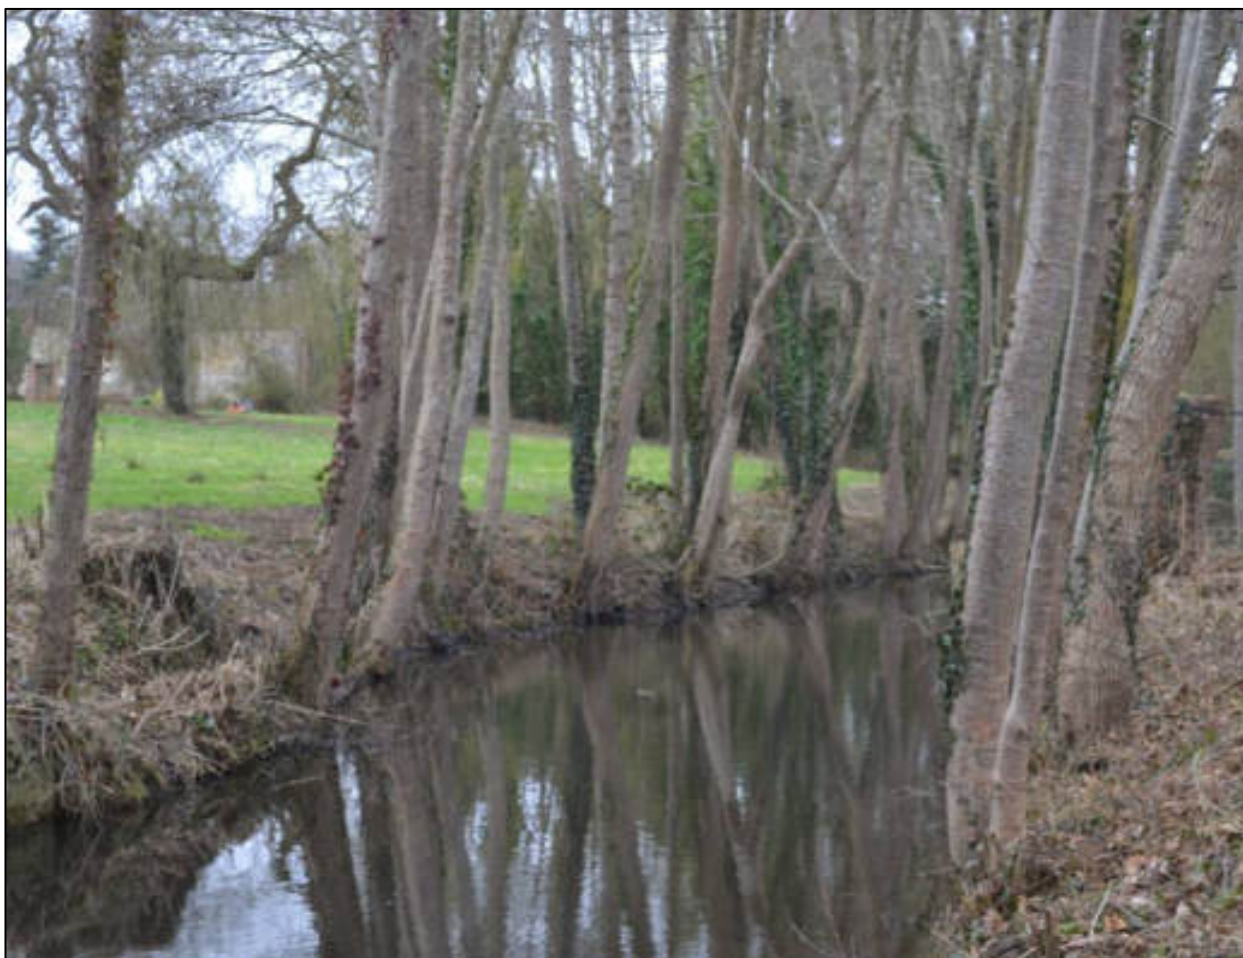
Photo du tronçon après l'intervention de nettoyage d'octobre 2016

En octobre 2016 un travail de nettoyage a également été réalisé sur le tronçon de la Maltorne concerné par le présent dossier. Il a été réalisé par les partenaires du projet et des volontaires de la commune. Ce nettoyage visait à débarrasser les eaux envasées de ce tronçon de toutes les branches mortes tombées dans le lit et qui gênait l'écoulement en formant des embâcles.

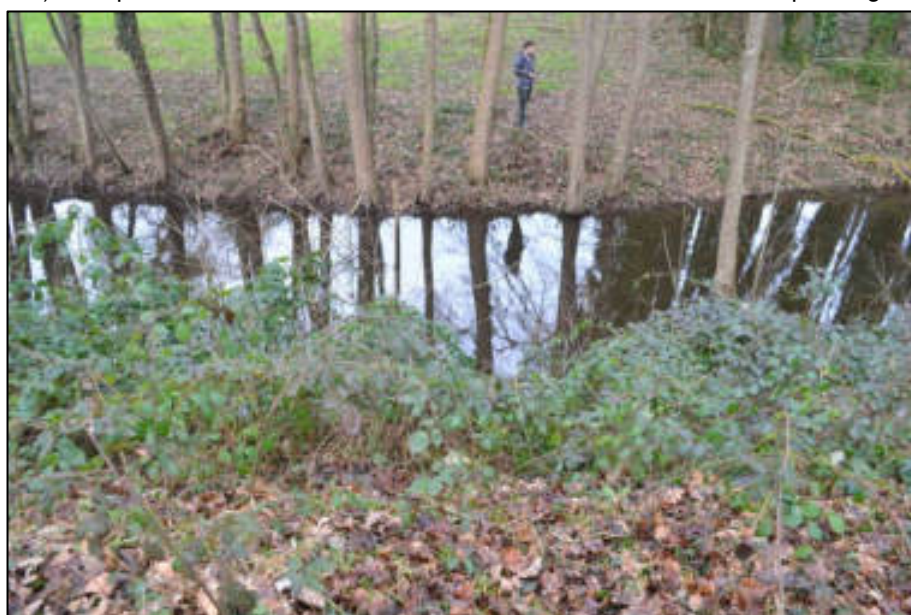
Photo prise depuis la rive gauche

La berge gauche est quant à elle principalement végétalisée par des espèces pionnières telles que des ronces. Elle est aussi caractérisée par le surplomb important qu'elle présente par-rapport au niveau d'eau de la Maltorne comme vis-à-vis de la rive droite. Ce dénivelé important résulte des dépôts de déblais issus d'anciens travaux de création de bâtiments dans la ferme (plusieurs dizaines d'années). Ces déblais présentent des caractéristiques pédologiques et géologiques identiques à celles des terrains situés aux abords immédiats du projet et ils sont actuellement recouverts d'une fine couche de terre végétale (environ 10 cm). Les parcelles concernées sont actuellement utilisées comme pâturages.

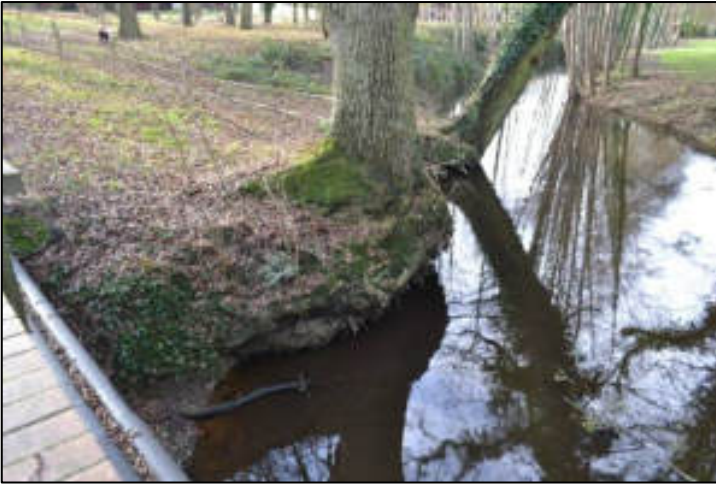
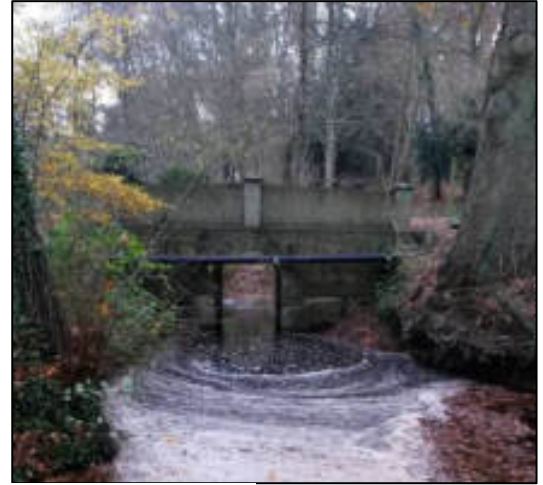
Le pont et les deux chênes – Travaux de reprofilage

- Reprofilage en aval du pont (amont du projet – 25 ml)
- Reméandrage sur la majorité du linéaire concerné par le projet (milieu du projet – environ 80 ml)
- Création d'une rhizosphère (amont immédiat du lavoir - environ 10ml)
- Aménagement de banquettes au niveau du lavoir (extrémité aval du projet - environ 12ml)

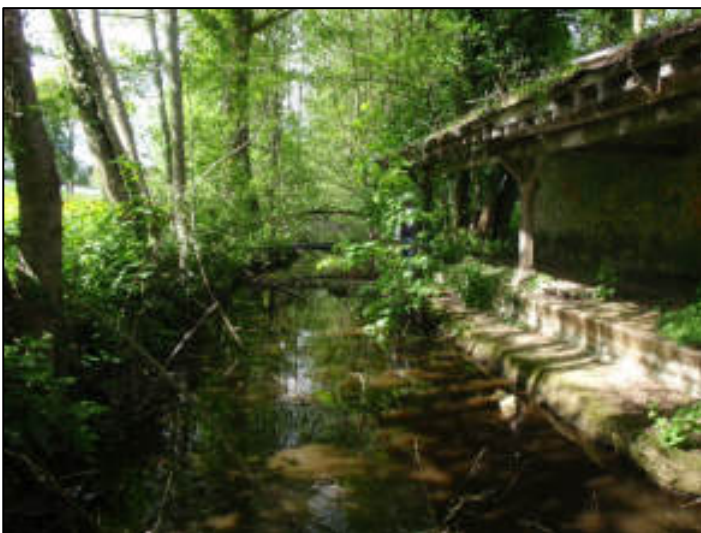
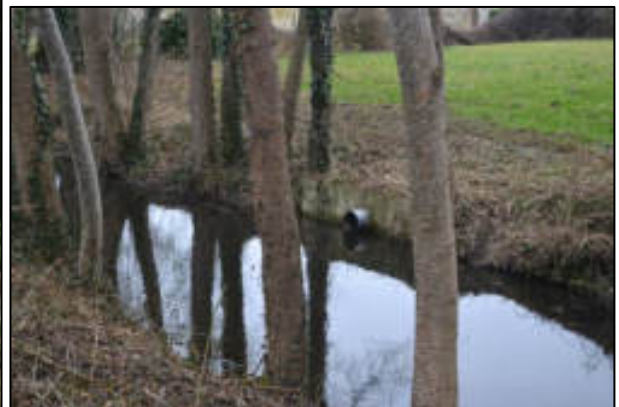
Le lavoir et l'exutoire des eaux pluviales – Création d'une rhizosphère et aménagement de banquettes

D'abord, elle permettra d'assurer un piégeage des matières organiques fines qui seront mises en suspension de manière importante lors des travaux et dans les mois qui suivront. Cela évitera que ces matières ne se déposent plus en aval et accentuent l'envasement existant des zones non concernées par le projet. Elles se déposeront sur la partie amont de la rhizosphère et pourront ainsi être aisément récupérées et évacuées.

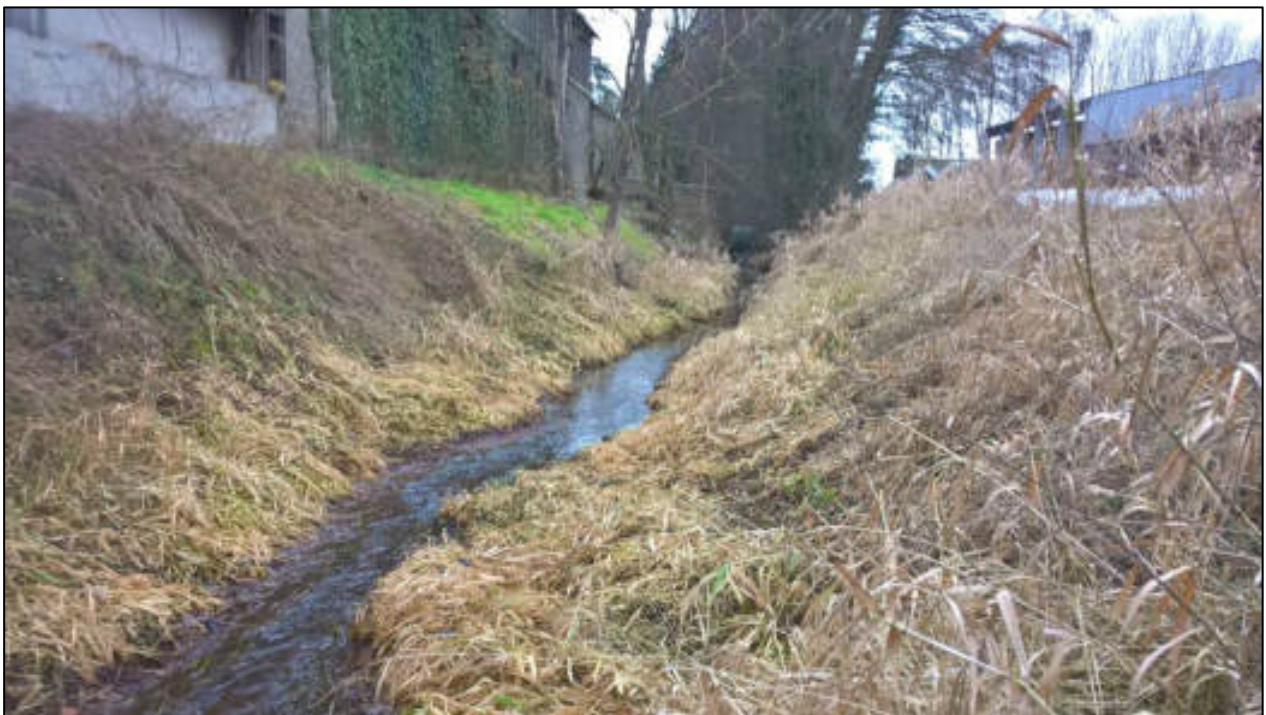
Ci-dessous, une photo de la portion en question de La Maltorne à l'aval de notre projet, présentant une partie des caractéristiques du faciès recherché :

La Maltorne en aval du pont situé à l'entrée de la Ferme de la Tremblaye

En aval de la Maltorne il est possible de voir un tronçon qui possède des caractéristiques proches de celles recherchées : un écoulement évitant le colmatage du fond du lit et une largeur idéale. Néanmoins, le profil en « V » très marqué et l'importance du dénivelé sur ce tronçon sont le signe d'un recalibrage et sont à proscrire pour le reméandrage envisagé. Il est situé dans la Ferme de la Tremblaye au niveau des étables en aval du pont de l'entrée de la ferme.

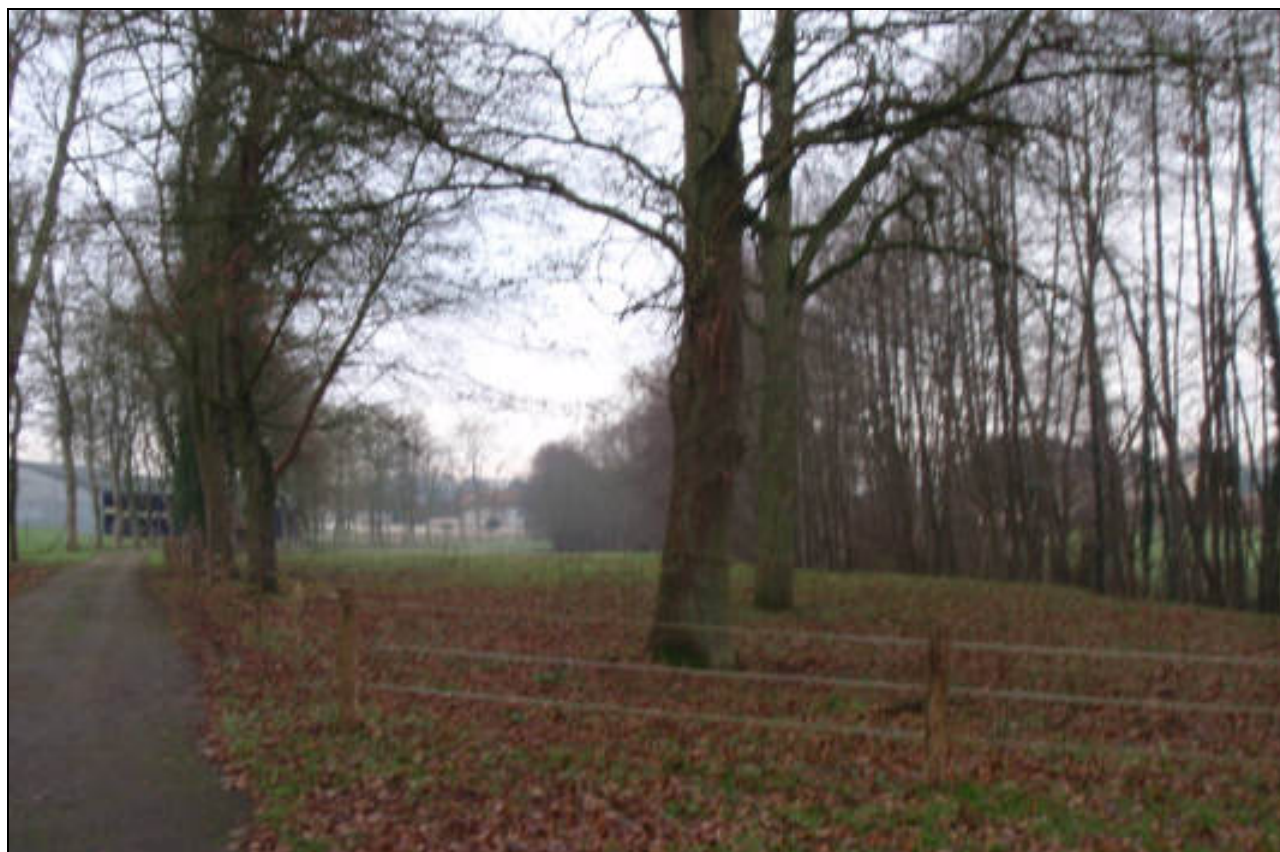
Photo du pré où seront prélevées les terres utilisées pour le reméandrage au mois de janvier

Un inventaire floristique a également été réalisé sur le pré : il n'a pas révélé la présence d'espèces caractéristiques d'une zone humide au sens de l'arrêté de juin 2008. Ce qui n'est pas surprenant au vu de la nature rapportée des sols superficiels et de leur usage de pâturage.

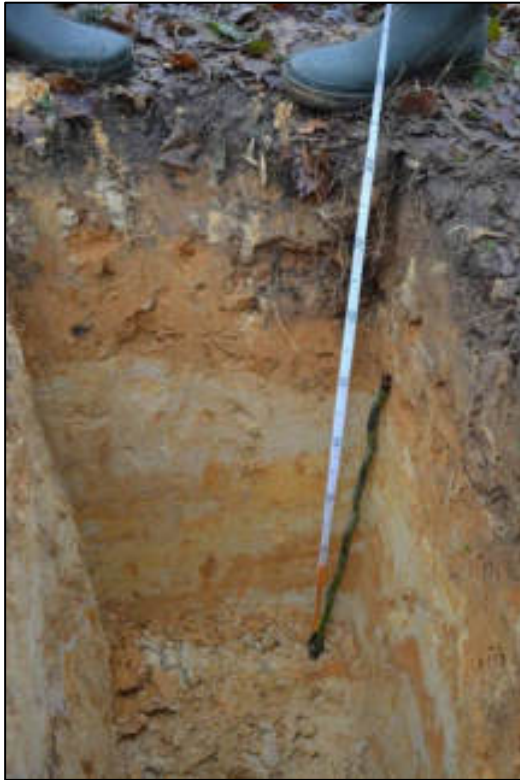
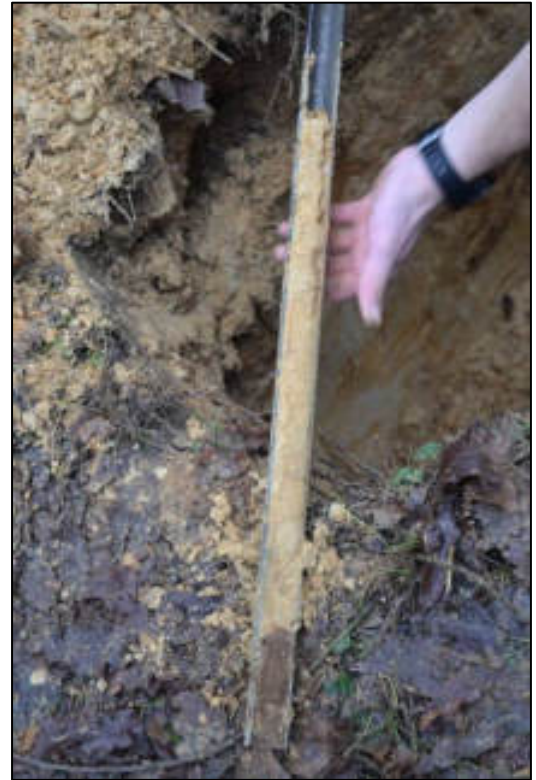
Premier sondage pédologique

Localisation : sur la rive gauche, proche de la berge, après les 2 chênes.

Nous avons creusé sur une profondeur de 80 cm. Par la suite nous avons fait une carotte dans ce trou pour voir la consistance du sol. La tarière était remplie sur 50 cm environ, présence de sable plus dense sur les 10 derniers cm. La profondeur totale est donc de 1,30m.

Interprétation : Sous une couche de terre végétale de 5 à 10 cm d'épaisseur, l'horizon rencontré correspond au Sable de Fontainebleau avec une quasi-absence de matériaux de granulométrie plus importante (petits cailloux présents uniquement dans la litière).

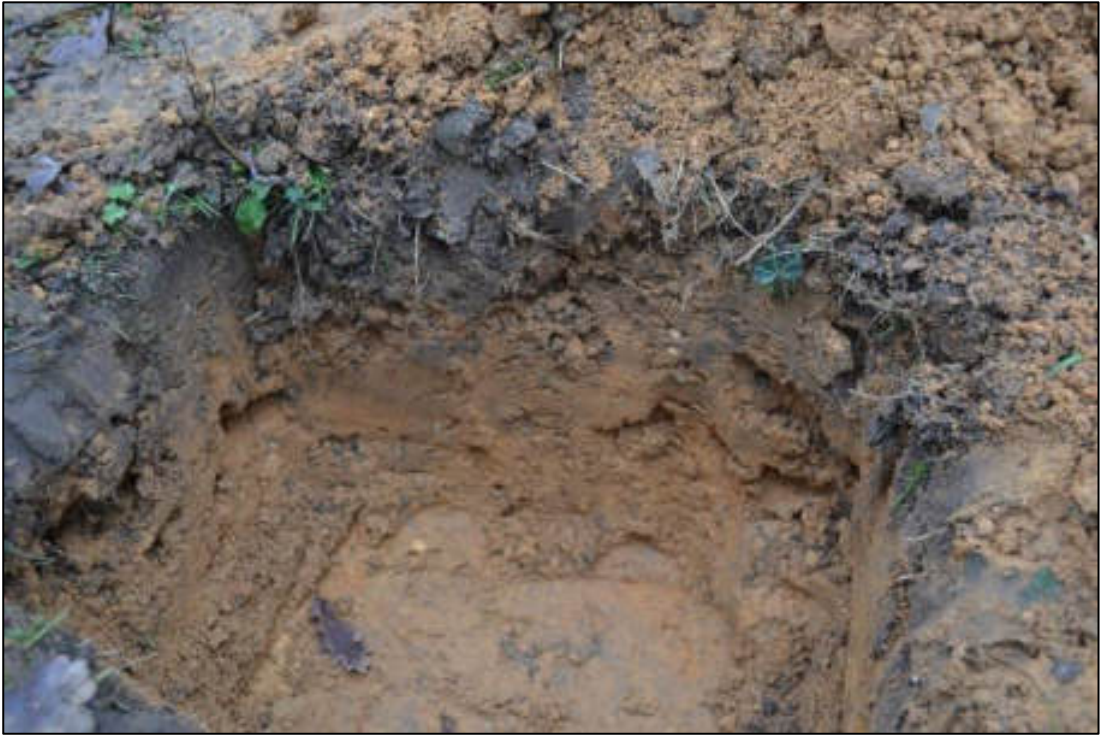
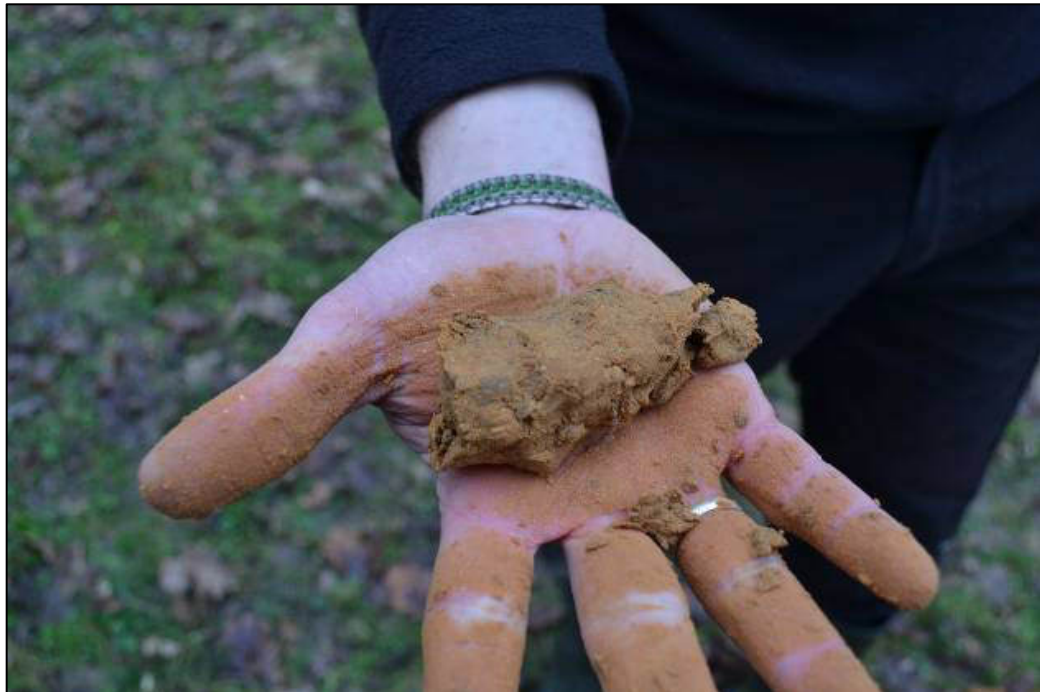
Deuxième sondage pédologique

Localisation : sur la rive gauche proche de la berge, a 10 m du premier sondage vers l'aval.

Nous avons creusé sur une profondeur de 40 cm. Le sol était beaucoup plus dur à creuser, la texture et la couleur orangée nous permet d'affirmer que la présence d'argile en plus du sable est importante.

La densité de cailloux est moyennement importante et ils présentent une granulométrie moyenne de 2 à 5 cm.

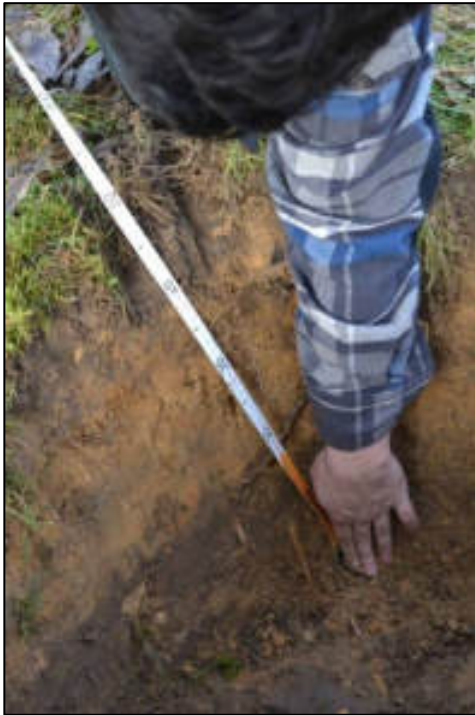
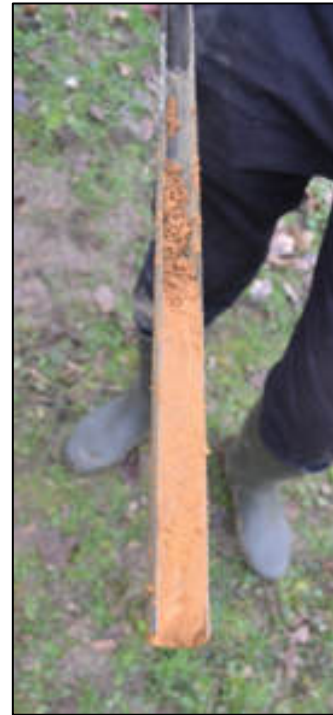
Troisième sondage pédologique

Localisation : sur la rive gauche entre la berge et la route, près de la barrière aux chevaux.

Nous avons creusé sur une profondeur de 50 cm avant d'utiliser la tarière sur une profondeur de 20 centimètre environ, soit une profondeur totale de 70 cm.

De 35 cm à 50 cm : on retrouve une couche de terre végétale.

De 50 cm à 70 cm : sables légèrement argileux de couleur orange

Ces sondages n'ont pas révélé de faciès caractéristique d'une zone humide au sens de l'arrêté de 2008 mais ont confirmé la nature rapportée des sols rencontrés. En effet, au niveau des sondages 3 et 5, un horizon de terre végétale a été retrouvé à des profondeurs de 35 et 45 cm. Cet horizon de terre végétale correspond à la surface initiale du pré avant que les déblais issus des fondations d'un bâtiment de la ferme n'y soient déposés. Ce 2^e horizon de terre végétale sous jacent n'a pas été rencontré au niveau des autres sondages car ceux-ci ont été réalisés dans des zones où la topographie indique une hauteur de remblai plus importante. Ce sont ces déblais qui seront réutilisés pour le reméandrage et ils seront prélevés sur le pré jusqu'à atteindre le niveau initial de la terre végétale et ainsi permettre de préserver l'usage de pâturage actuel moyennant quelques travaux de réensemencement en herbes fourragères.

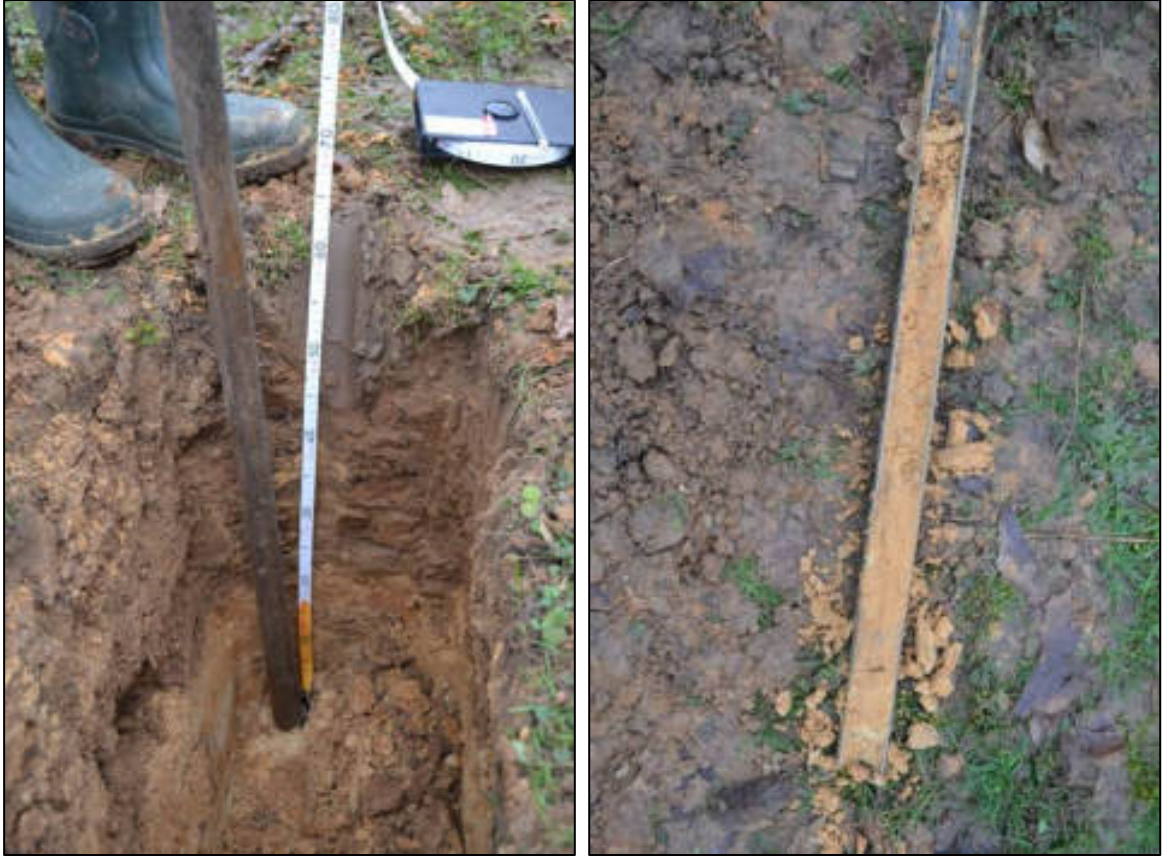
Quatrième sondage pédologique

Localisation : sur la rive gauche proche de la berge, avant la clôture dans l'alignement des deux premières fouilles.

Nous avons creusé sur une profondeur de 55 cm avant d'utiliser la tarière sur une profondeur de 40 cm.

Argiles sableuses sur les 35 premiers cm. Sables argileux ensuite.

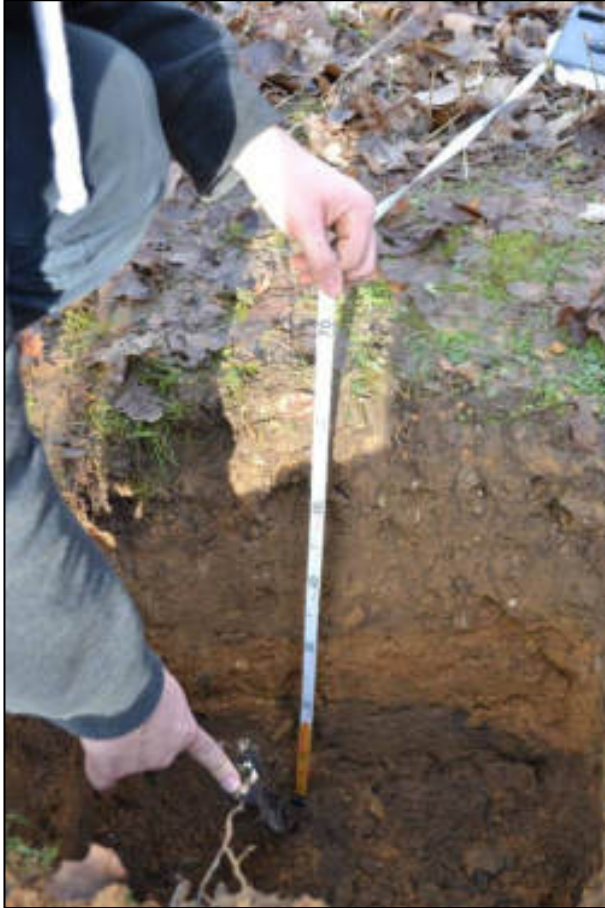
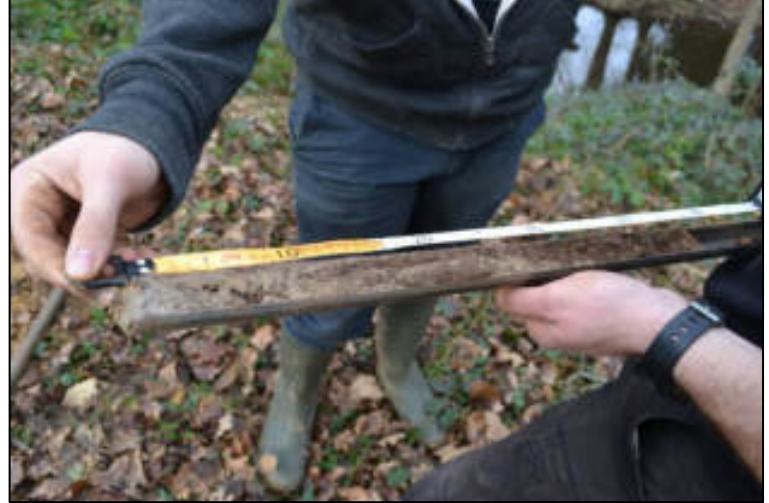
Cinquième sondage pédologique

Localisation : Le trou a été creusé sur la rive gauche proche de la berge, au niveau des 3 chênes.

Nous avons creusé sur une profondeur de 65 cm avant d'utiliser la tarière sur une profondeur de 45cm (profondeur totale 1,10 m).

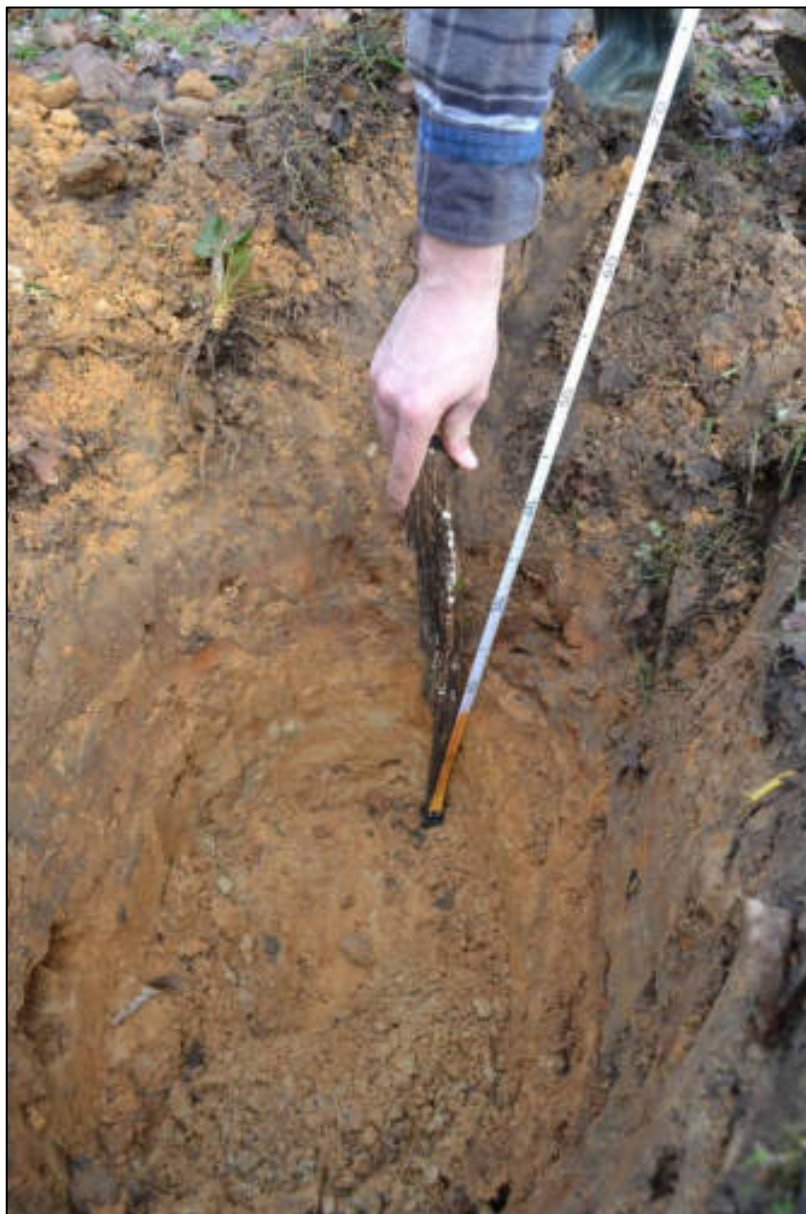
Sixième sondage pédologique

Localisation : sur la rive gauche proche de la berge, à 5 m du sondage précédent.

Nous avons creusé sur une profondeur de 55 cm.

Sables argileux sous une fine couche de terre végétale, graviers et cailloux épars de tailles variées.

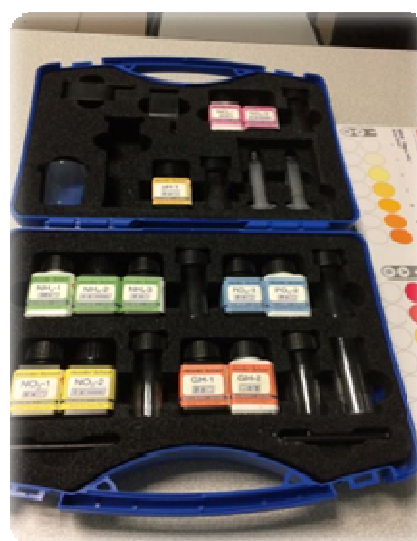
Malette d'analyse de la qualité physico-chimique de l'eau utilisée pour les analyses complémentaires

Des analyses physico-chimiques complémentaires ont été réalisées sur le tronçon étudié pour la réalisation des travaux le 29/9/2016 et le 23/2/2017.

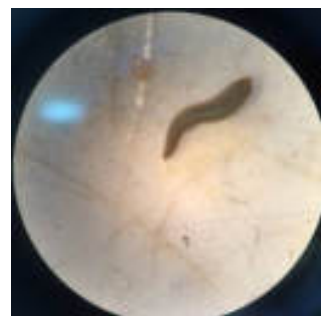
Sangsue vue au microscope

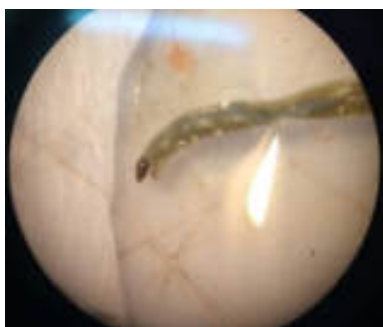
Photographie : Tubificidés

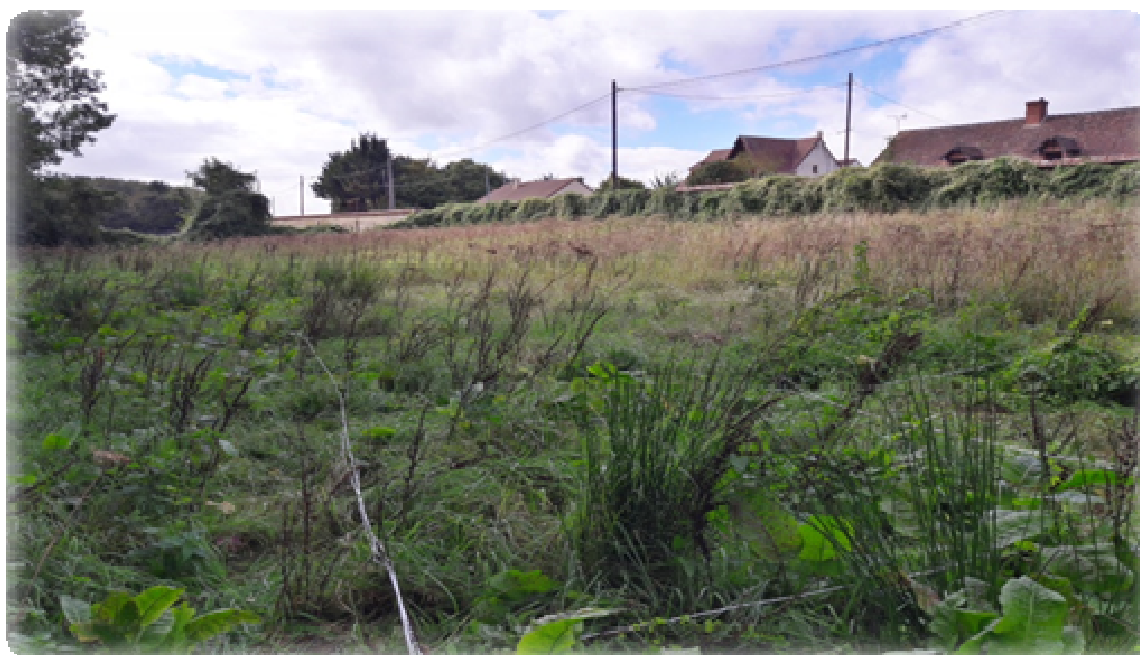
Photographie de la zone investiguée par la méthode phytosociologique – rive droite de la Maltorne au droit du tronçon concerné par les travaux

L'ensemble des espèces végétales observées traduisent une prairie humide, caractérisant un sol humide et frais. La présence de cette prairie humide est totalement cohérente avec la proximité de la Maltorne. Cette zone ne sera pas impactée par les travaux.
