## AMENAGEMENT AU DROIT DU LAVOIR

### Coupes transversales de l'état existant et de l'état projeté

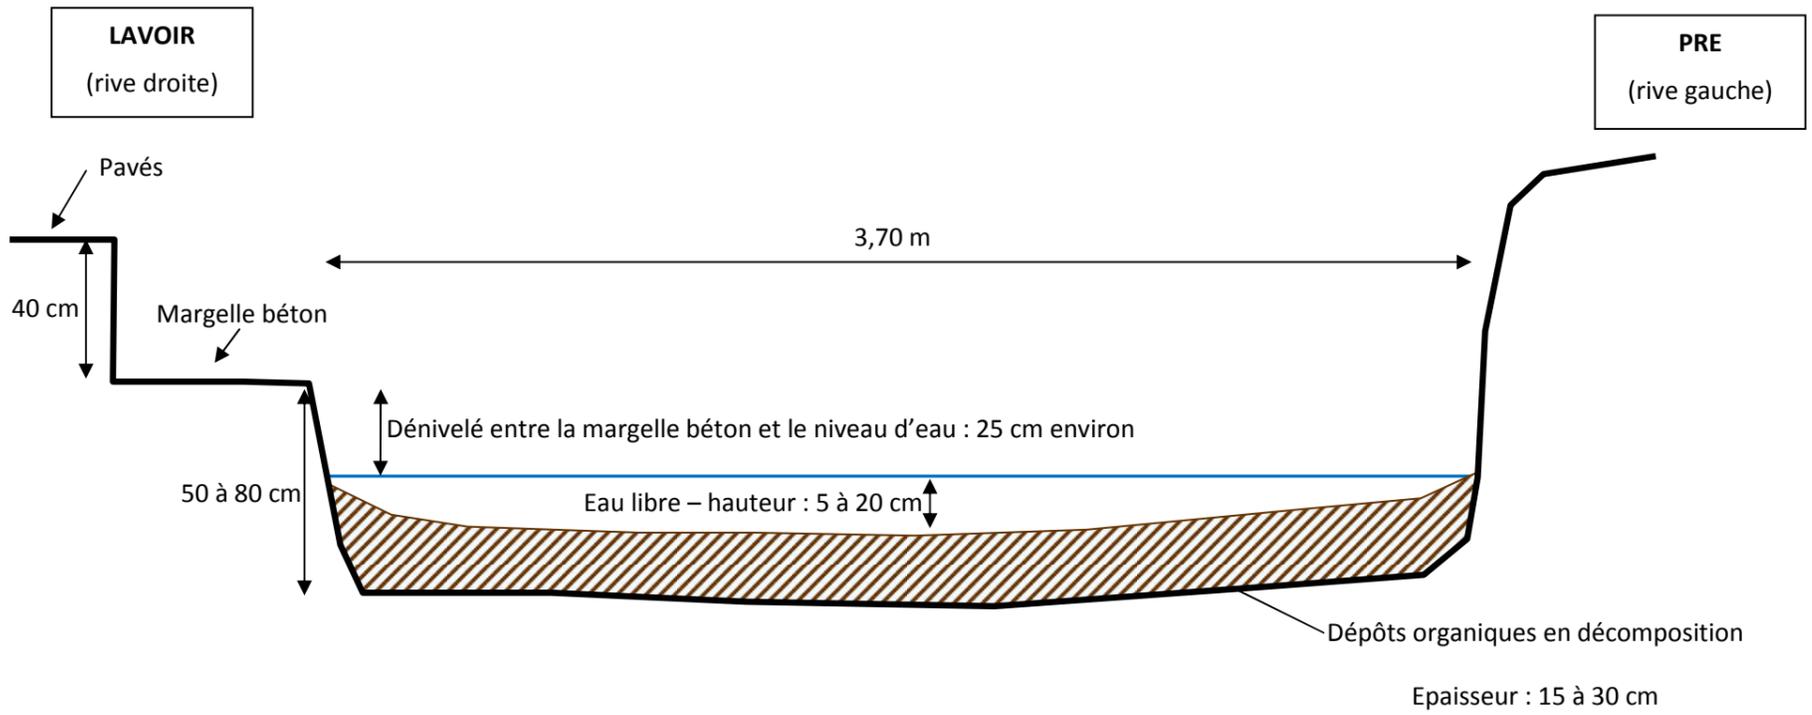
#### Etat existant :

N.B. : Le niveau d'eau indiqué correspond au niveau lorsque la Maltorne présente un débit proche du module
